VGI-Nota 03

Uitzicht van transparante beglazingen voor gebouwen: methodes en aanvaardingscriteria

Herziening april 2011

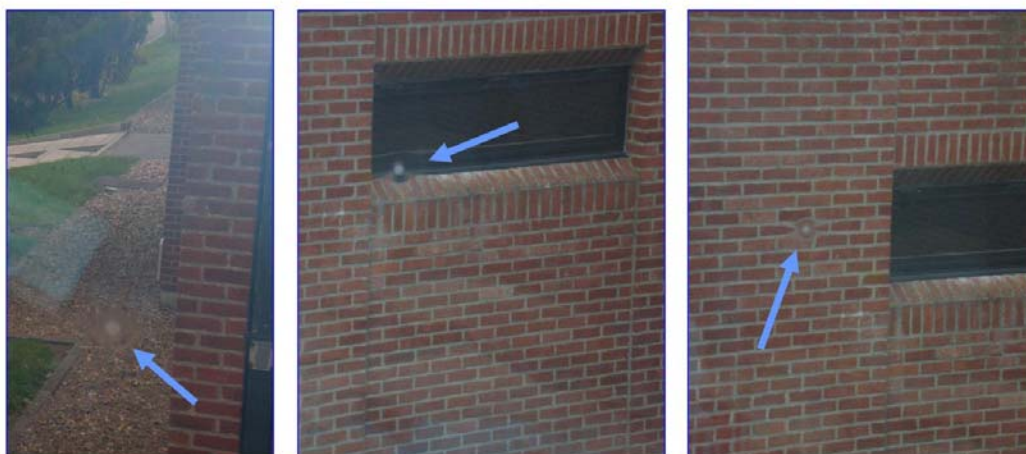
Figuur 3: Insluiting, aanzicht onder verschillende hoeken (met halo).

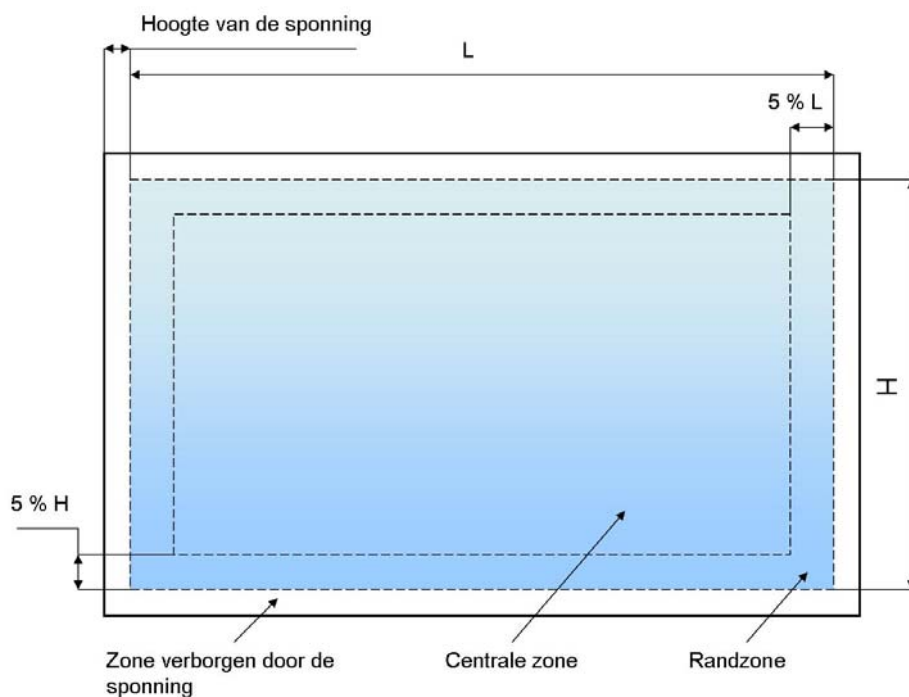
Figuur 4: Onderscheid tussen de drie zones van een gecoate beglazing in een sponning.

De randzone en de centrale zone worden bepaald in figuur 4.

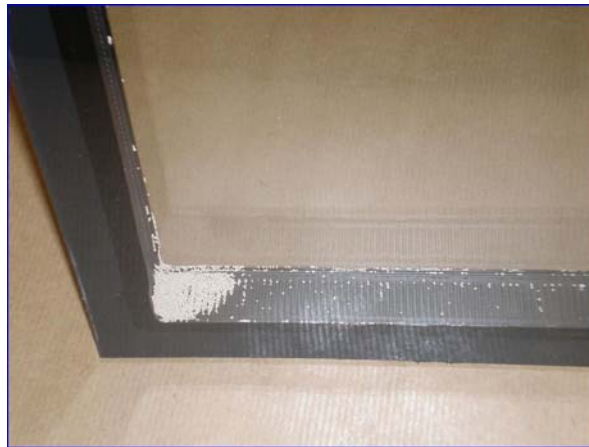
Figuur 15: Abnormale aanwezigheid van korrels droogmiddel in de spouw.

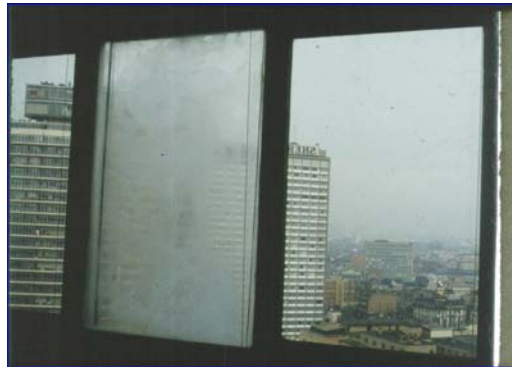
Figuur 19: Condensatie op de spouwzijden van een beglazing.

In de afstandhouder van een isolerende beglazing, wordt een droogmiddel (cf. figuur 17) aangebracht die het aanwezige vocht in de lucht tijdens de fabricage absorbeert. Indien de voeg tussen de glasbladen niet meer hermetisch dicht is en het droogmiddel verzadigd, zal condensatie binnen de beglazing optreden.

Een isolerende beglazing die niet meer hermetisch dicht is, is onherstelbaar. Enkel vervanging ervan kan een oplossing bieden.

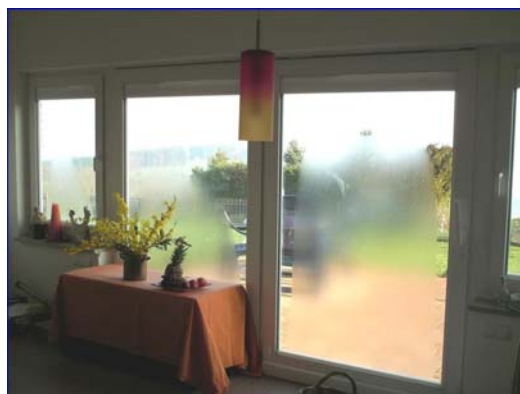
Figuur 20: Condensatie op de beglazing aan de buitenzijde van een lokaal.

De condensatie op de beglazing aan de buitenzijde van een lokaal is een natuurlijk verschijnsel dat vooral 's ochtend optreedt en dat niet mag beschouwd worden als een gebrek van de beglazing.

Het verschijnsel ontstaat bij een koude nacht met een heldere hemel, waardoor de temperatuur van de buitenzijde van een beglazing laag is en de luchtvochtigheid buiten hoog. De condensatie verdwijnt door de natuurlijke ventilatie van de wind, en van zodra de temperatuur stijgt en de lucht droger wordt in de loop van de dag. Dit verschijnsel doet zich 's nacht en 's ochtends voor, en dit vooral in het voor- en najaar.

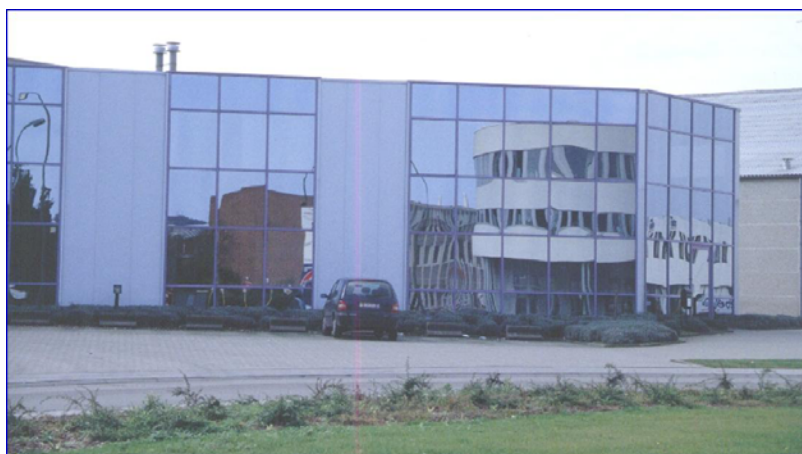
Figuur 21: Vervormde weerspiegeling.

Beglazingen kunnen zich gedragen als spiegels en in reflectie een vervormd spiegelbeeld weergeven. Dit effect valt duidelijk op wanneer de gereflecteerde voorwerpen rechtlijnig zijn (vervormde dakrand, dakgoot, verlichtingspalen, enz.).
